Estudo de Impacto Ambiental / Relatório de Impacto Ambiental Residencial Sobradinho

Mapa Nº
23

Mapa de Probabilidade de Ruptura

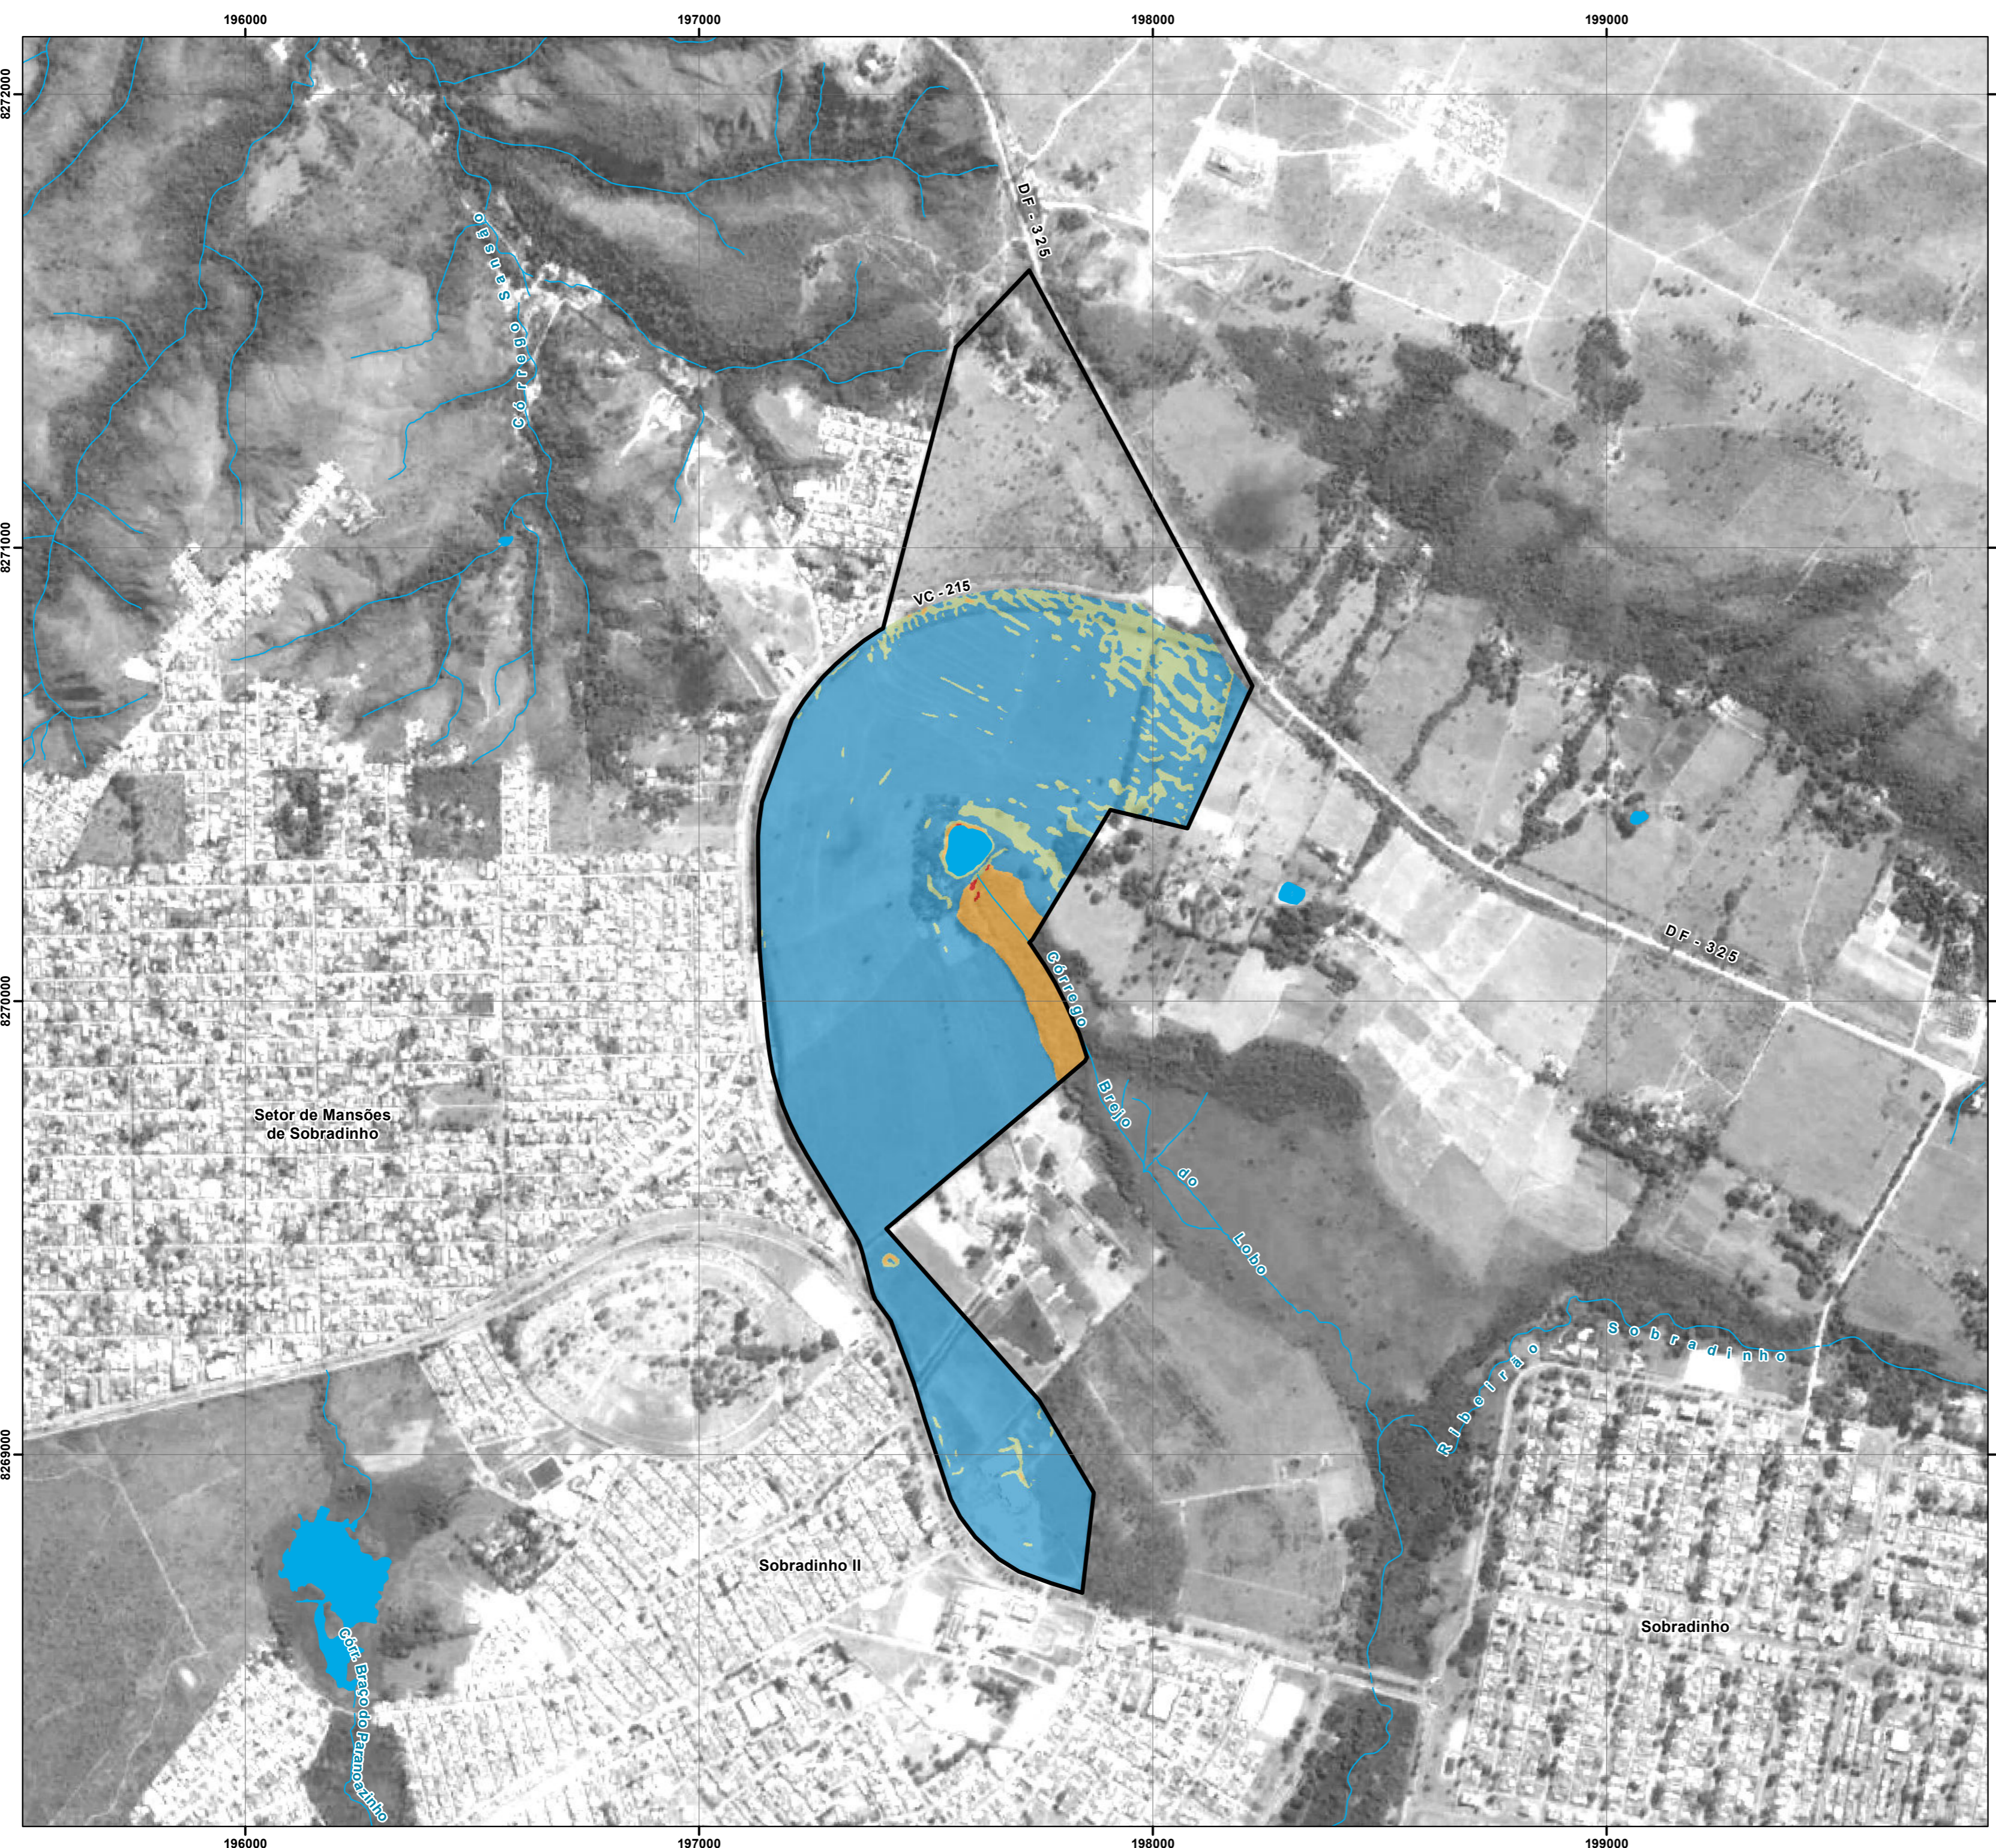
Probabilidade de Ruptura

2.9e-20% - 1e-13%
-

1e-13% - 1e-8%
-

1e-8% - 1e-3%
-

1e-3% - 1.2%
